**Reabilitar, Restaurar, Reutilizar:  
Caso de estudo: conjunto habitacional na  
Rua Dom Frei Caetano Brandão, Braga**

Dissertação de Mestrado  
Ciclo de Estudos Integrados Conducentes ao  
Grau de Mestre em Arquitetura  
Área de Cultura Arquitetónica

### 3.1 CASO 1 [REABILITAR] C1

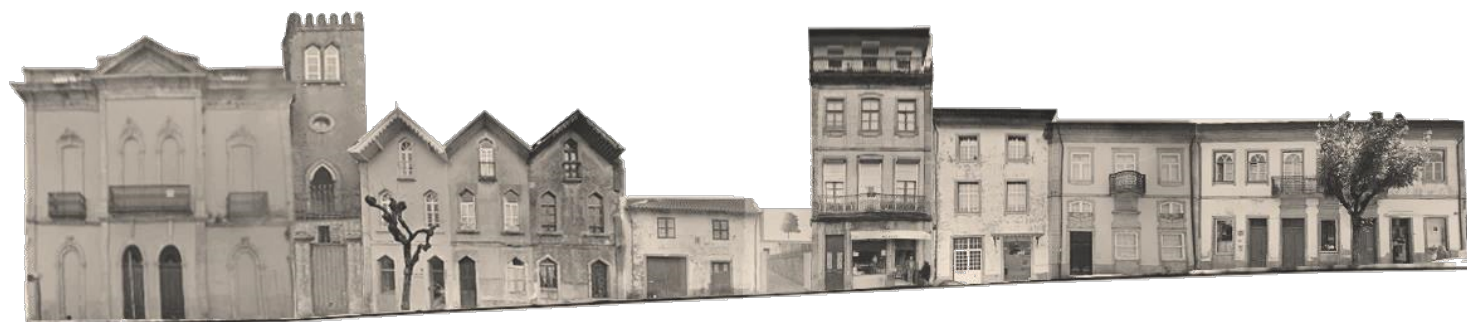
Figura 8 - Corte AA' da localização do caso de estudo, escala 1.500

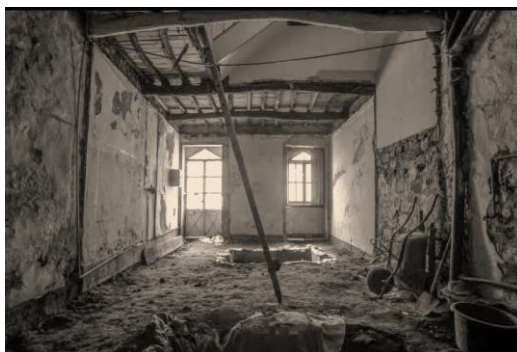
Figura 23 – Foto fundações edifício 3

Na impossibilidade de investigação das fundações do edifício, admitimos a hipótese de fundação direta, já que constatamos através dos mapas, uma zona rochosa, firme, de pouca profundidade. Em termos práticos a fundação direta consiste no prolongamento da parede exterior, sem modificar a sua espessura, na parte subterrânea. Aparentemente, o edifício não apresenta nenhum indício patológico anormal proveniente das fundações.<sup>15</sup>

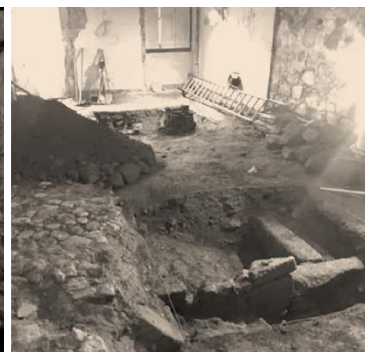
Figura 24 – Foto fundações edifício 3

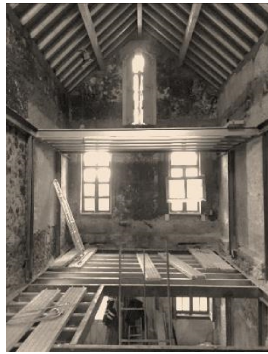
Figura 25 – Foto paredes estruturais situadas nas laterais do edifício 3

argamassa deteriorados, nos restantes pisos às paredes de pedra, foi aplicado diretamente o revestimento que é composto por duas camadas: o emboço formado por argamassa de cal, com areia e saibro; e o reboco, formado pelo esboço e estuque, à base de pasta de cal e gesso. Já no revestimento exterior, ambas as casas são revestidas com um reboco composto, à base de cal com areia fina e pigmentação amarela, aplicado diretamente sob a pedra. As anomalias, encontradas nestes parâmetros exteriores, são resultado do envelhecimento do material, consequência da ausência de manutenção. Em algumas partes da fachada é notada a parede estrutural em pedra, visto que as argamassas cederam ao tempo.<sup>16</sup>

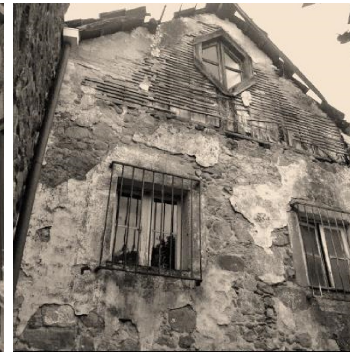
Figura 26 – Foto da parede traseira estrutural do edifício 3

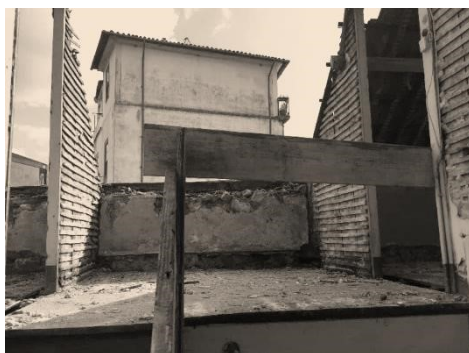
Figura 27 – Foto paredes divisórias piso 3 do edifício 3

finalmente, o estuque. A forma geométrica do fasquio, com o espaçamento entre ripas, é um ótimo suporte para posterior fixação do estuque e quando pregado às costaneiras, confere grande estabilidade às paredes. A ligação desta parede, com o pavimento, funciona com a colocação de uma viga, para evitar a deformação do pavimento. Apesar de ambas as paredes (interiores e exteriores) serem construídas em tabique, os revestimentos diferem. No interior, a composição é igual às restantes paredes interiores. Exteriormente, o revestimento é constituído por reboco, com acabamento de estuque.<sup>17</sup>

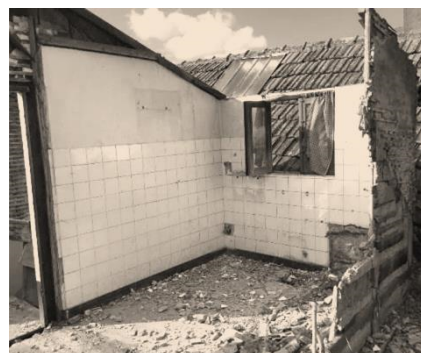
Figura 28 – Foto paredes divisórias piso 3 do edifício 3

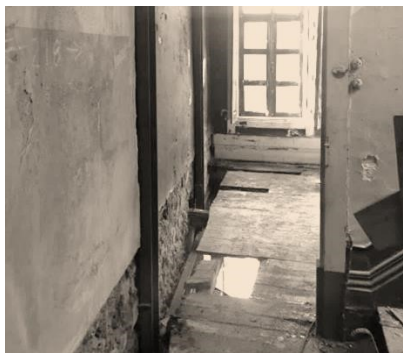
Figura 29 – Foto do chão piso 2, edifício 3

moldes de secção em forma de tronco, chanfrados nas extremidades para conferir uma correta secção ao assentamento do soalho e o afixamento do fasquiado, para o revestimento de estuque. As duas habitações estão interligadas estruturalmente, sendo que os barrotes que suportam o soalhado são os mesmos, visto que inicialmente, os atualmente três edifícios, eram um único. O espaçamento destes barrotes é aproximadamente de 40 cm.<sup>18</sup>

Os barrotes são fixados diretamente nas paredes, num espaço previamente destinado a essa função. Em meados do século XIX, por vezes, utilizavam-se materiais como cortiça e alcatrão, para impedir o envelhecimento das madeiras. Apesar de ser impossível verificar a mesma situação neste caso. A laje em madeira, conjugada com as paredes de pedra resulta num sistema combinado funcional. Nas extremidades dos tarugos, são encaixados e pregados às vigas. Os tarugos têm ainda como objetivo diminuir a altura das vigas a utilizar e conferem estabilidade ao pavimento. Como acabamento de piso, é usado maioritariamente o soalho à inglesa, constituído por régua de madeira com aproximadamente 10cm, com um sistema de macho-fêmea. O soalho era então pregado diretamente sob as vigas e os tarugos, pela parte do macho, evitando que o prego fosse visível pelo exterior.<sup>19</sup>

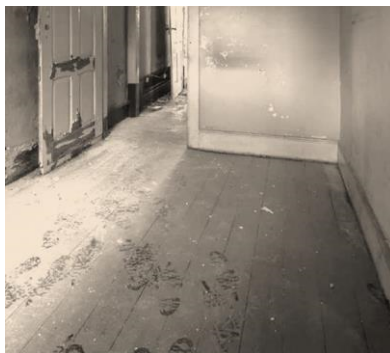
Figura 30 – Foto do chão piso 2, edifício 3

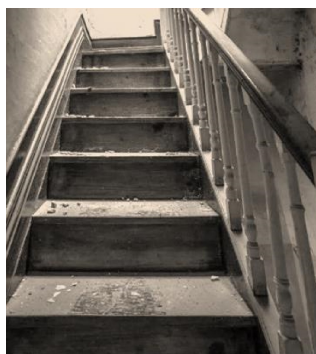
Figura 31 – Foto escadas de transição piso 2-3, edifício 3

As escadas são elemento caracterizador das habitações do século XIX, sendo simultaneamente elemento funcional, quer na transição de pisos, quer na facilidade que proporcionam na divisão de espaços; e elemento decorativo, com degraus e guardas trabalhadas em madeira. Neste período as escadas das habitações, para além de espelho e cobertor, tinham mais dois elementos decorativos: o focinho e a fasquia. O focinho é uma parte avançada do cobertor, como forma e acabamento; e a fasquia é uma peça colada entre o focinho e o espelho. As pernas consistem em vigas inclinadas, devidamente encaixadas às cadeias, capazes de suportar os esforços das escadas. A guarda tinha a função de proteção, decoração e acabamento, já que são fixas às pernas da escada. Aparentemente, o seu estado de gradação não é grave, apesar de acusarem alguma instabilidade, devido à falta de manutenção. No piso térreo de uma das habitações não encontramos escadas, dado que os donos prosseguiram à sua demolição.<sup>20</sup>

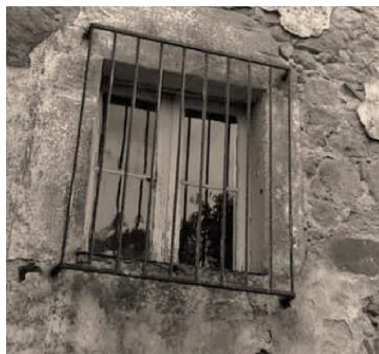
Figura 34 – Foto vão do alçado traseiro, edifício 3

Nos vão exteriores encontram-se diferentes tipos de caixilharias. No alçado principal, o primeiro e segundo piso as caixilharias são em ferro, no último apresenta-se em madeira. No alçado tardoz, as janelas dos dois primeiros pisos, são também em ferro e estão protegidas por grades fixas, também elas em ferro, já a do último piso expõe caixilharia em madeira. Todas as caixilharias do edifício são de abrir em duas folhas, são portanto de batente, exceto a do primeiro piso no alçado tardoz, que é fixa.<sup>21</sup>

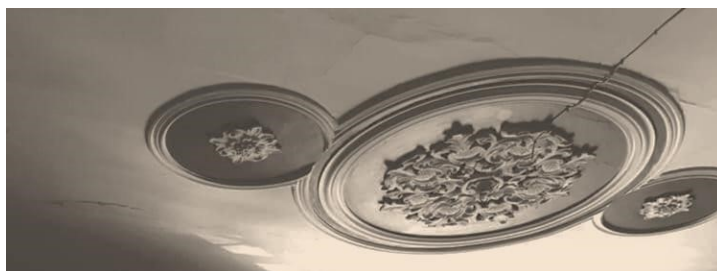
Figura 36 – Foto teto em estuque piso 2, edifício 3

Estes elementos estão presentes, no primeiro e último piso e são fixos às ripas de madeira das lajes, que conferem aderência ao estuque. O estuque é também um elemento típico do século XIX no Brasil, onde se pensa que no edifício a estudar foi aplicado nos tetos, com o objetivo de lhe conferir um ‘toque’ nobre. Os tetos detêm frisos, forros, sancas e outros elementos. Aqui encontram-se algumas fissuras, derivadas da humidade, sobretudo no terceiro e último piso, devido a telhas partidas.<sup>22</sup>

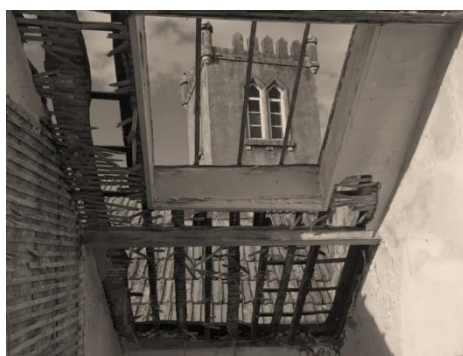
Figura 37 – Foto do telhado em degradação, edifício 3

Ambas as coberturas são compostas por duas águas, formadas por asnas, ligadas por madres. Juntas formam a estrutura principal em madeira, onde posteriormente assentam as ripas, varas e as telhas. Seguidamente, esta estrutura descarrega todos os seus esforços nas paredes exteriores de pedra. A cobertura não cedeu apesar de que em algumas partes a falta de manutenção ter provocado ondulações na estrutura, sendo por esta razão, a cobertura, o principal motivo pelo qual no interior do edifício existam algumas patologias. A sua falta de manutenção levou a infiltrações de água que atingiram pavimentos, paredes e estuques.<sup>23</sup>

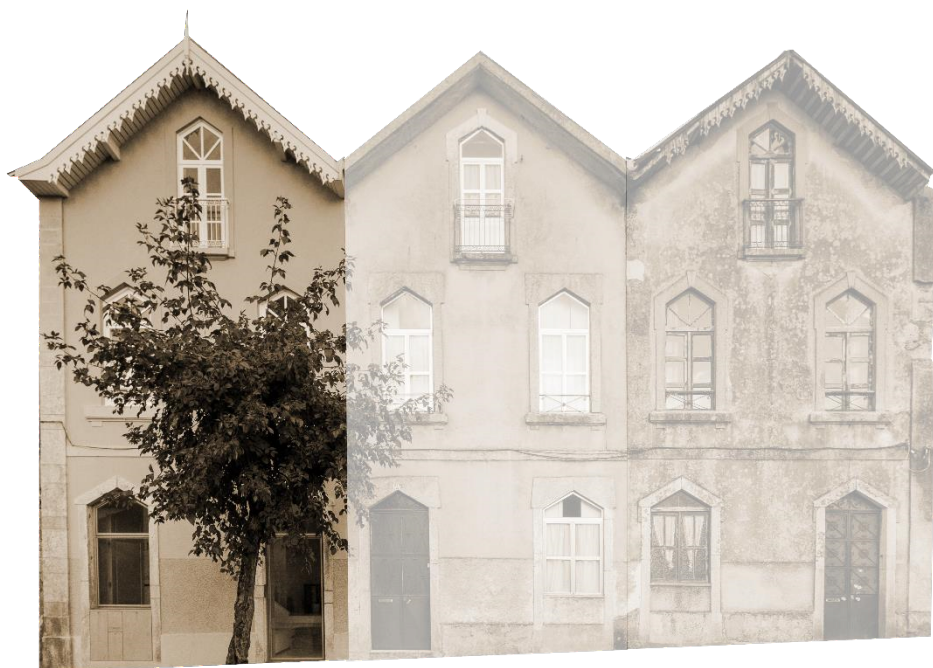
Figura 38 – Modelo do conjunto edificado identificando o que está a ser trabalhado em questão

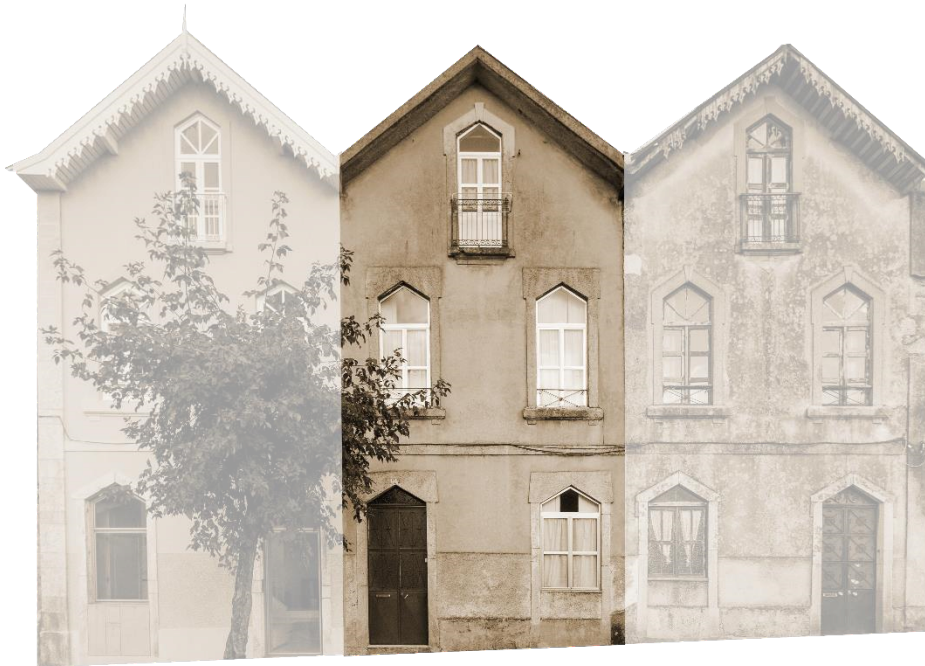
Figura 75 – Modelo do conjunto edificado identificando o que está a ser trabalhado em questão

Este edifício será pensado como uma casa-museu, onde se pretende que o conjunto edificado mantenha todas as memórias que lhe pertencem, trata-se de um restauro em que se pretende manter o carácter original quer do sistema construtivo, quer da expressão do material, nomeadamente as paredes interiores em tabique, como a pormenorização das vigas e dos vãos, não alterando os alçados.

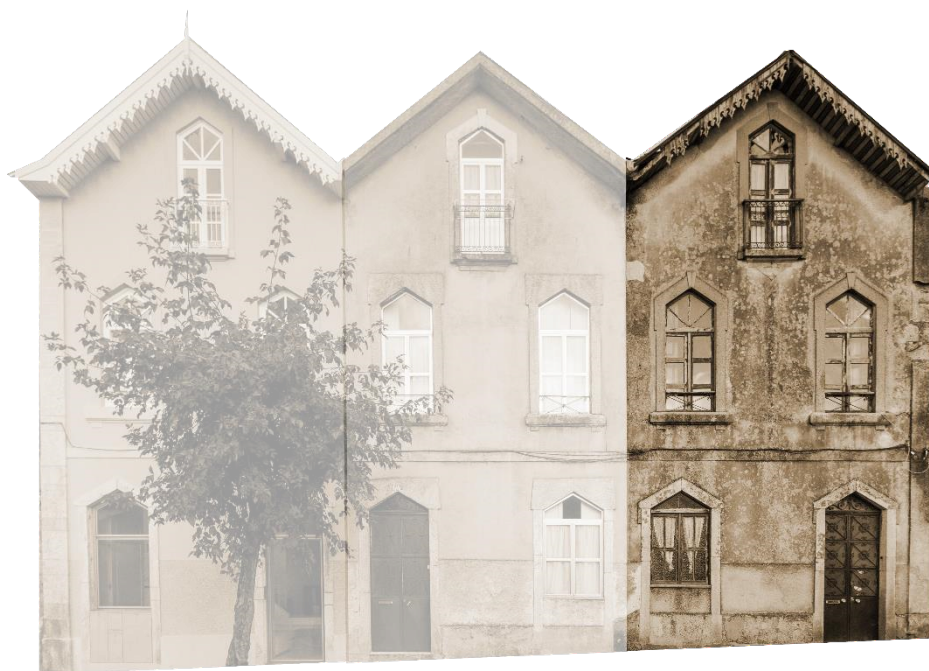
Figura 112 – Modelo do conjunto edificado identificando o que está a ser trabalhado em questão

Pretende-se que este edifício tome outro carácter alternativo à habitação unifamiliar, mantendo, no entanto, a função de habitação, ou seja, pretende-se projetar um espaço hoteleiro de pequena dimensão apenas para pernoitar, tratando-se assim de um pequeno hostel
